FELSINAE THESAURUS

UN IMPORTANTE
PROGETTO DI RESTAURO
DELLA BASILICA DI SAN
PETRONIO DI BOLOGNA,
RESO POSSIBILE ANCHE
DALLE ATTREZZATURE
LAYHER E DAL KNOW
HOW DELL'AZIENDA
BOLOGNESE GRAMIGNA

VISTITIVA
CANTIERE

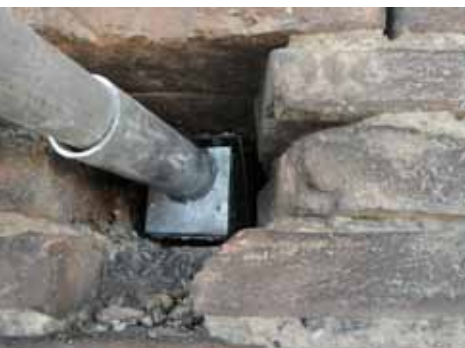
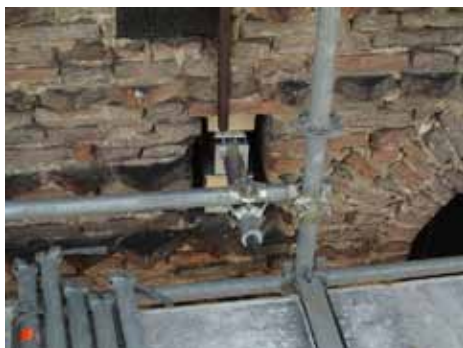
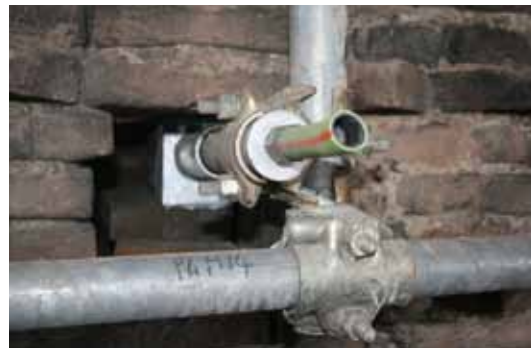
Particolari del sistema di ancoraggio. gli ancoraggi "primari" sono stati realizzati utilizzando le Buche Pontaie lasciate nella facciata dai Costruttori nel lontano 1600

Paolo Gramigna – è stato rivestito con uno strato di Poliuretano, scelto appositamente e prodotto da una ditta specializzata, che si comporta come la pasta di fissaggio di una dentiera; in tal modo gli inevitabili carichi concentrati puntiformi vengono automaticamente ripartiti su una "impronta" molto più larga, limitando il carico medio ad un valore sicuramente accettabile. Al poliuretano è stata poi sovrapposta una ripartizione realizzata con pannelli di legno e travi lamellari, incrociata a più strati, su cui appoggiano i montanti del ponteggio; i montanti più sollecitati sono stati integrati da strutture "di soccorso" che interverrebbero per sorreggere il carico, nel caso si verificasse un cedimento localizzato del Sagrato. La struttura è stata zavorrata in maniera asimmetrica, per imporre un momento di antiribaltamento durante la costruzione delle parti a sbalzo ed equilibrare ulteriormente i carichi». Raggiunta la parte superiore della facciata, interviene con grande fervore Giuliano Gramigna, molto fiero del lavoro svolto dal proprio team, «gli ancoraggi "primari" sono stati realizzati utilizzando le Buche Pontaise lasciate nella facciata dai Costruttori nel lontano 1600. L'ancoraggio avviene per espansione all'interno

delle Buche Pontaie; ogni punto di ancoraggio è stato testato, con apposita attrezzatura idraulica, per uno sforzo di 2.500 DecaNewton ed ogni ancoraggio è stato mensilmente ricontrollato, annotando i risultati di ogni prova su un apposito registro. Sono stati realizzati anche ulteriori ancoraggi "di soccorso", concordati punto per punto con il Responsabile Strutturale della Committenza prof. ing. Poluzzi che ha seguito personalmente e quasi quotidianamente ogni fase della costruzione».
